Identificación de Patologías en edificios de valor histórico

Identification of pathologies in buildings of historical value

Resumen: La presente investigación, realizada por un equipo multidisciplinar, apunta a identificar las patologías existentes en los edificios de la Estación de Ferrocarril de San Salvador Guaira, en miras a la recuperación y puesta en valor histórico, patrimonial y ambiental, complementando los trabajos de relevamiento y diagnóstico de la Ciudad de San Salvador realizados con estudiantes de la Carrera de Arquitectura de la Universidad Americana.

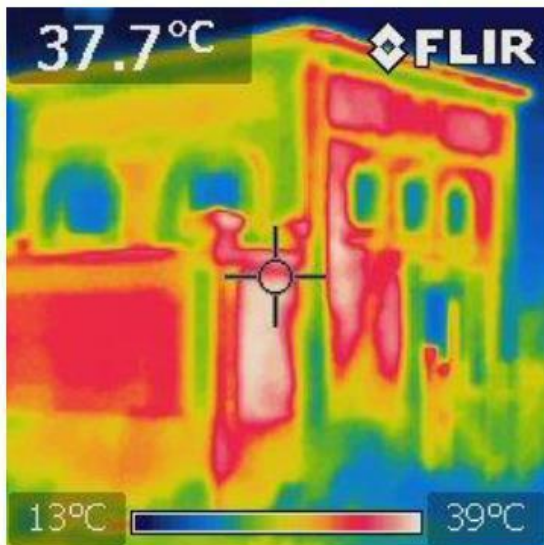
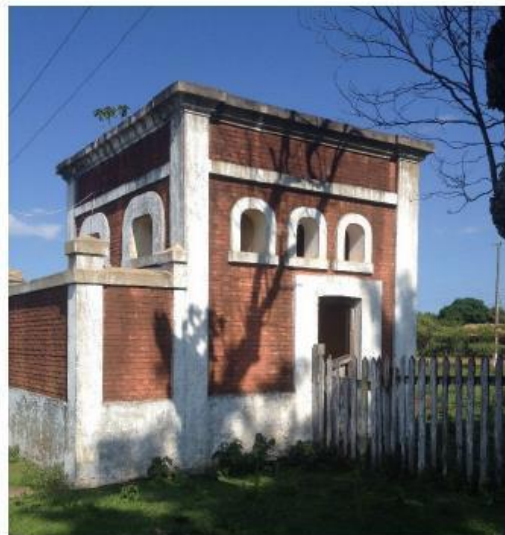
3. CONSTRUCCIONES COMPLEMENTARIA AL EDIFICIO CENTRAL, FOTO ARRIBA, CASETA CON BAÑOS, Y TORRE CON TANQUE DE AGUA (CASETA) No se ven daños muy marcados, pues al comparar con la fotografía convencional, vemos que la cara soleada esta con la temperatura elevada no presenta manchas con diferencia térmica por lo que se puede concluir esta seca y el lateral tampoco presenta manchas azules que serian en la escala indicadores de humedad. (TANQUE DE AGUA). Excelente estado de conservación, el tanque se ve con alta temperatura porque está vacío.

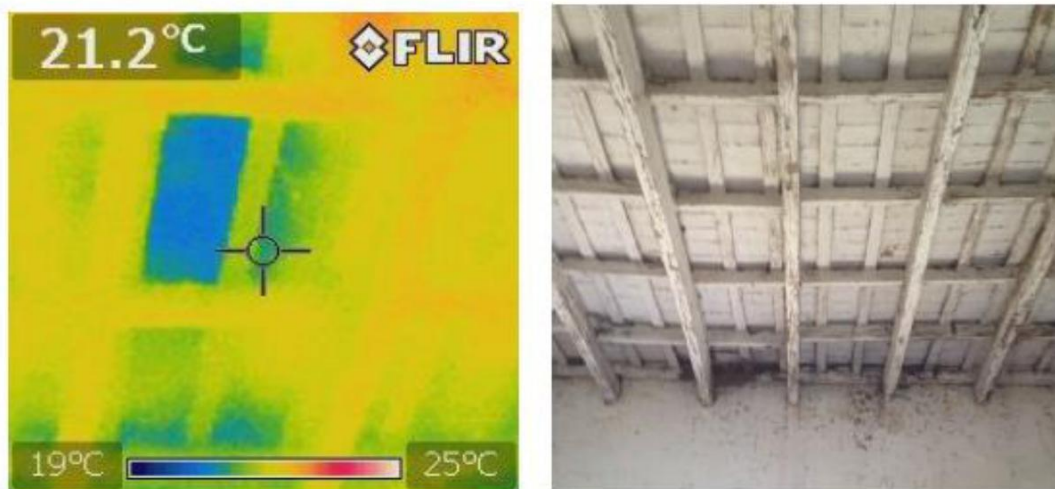
4

Se observa humedad en algunas tejas originadas posiblemente por algunas tejas movidas o rotas

4. TECHOS Y PAREDES DE LAS CONSTRUCCIONES COMPLEMENTARIAS AL EDIFICIO CENTRAL.

Se puede observar una posible teja rota es por eso el punto de calor detectado, y la pared con bastante humedad en la unión entre la pared y el asiento de tirantes del techo. La parte inferior de las paredes, en algunas partes presenta bastante humedad, a pesar de la humedad y del bajo o casi nulo mantenimiento, se ven bastante sanos los edificios.
