Defectos de procesos del sector pintura de una ensambladora nacional de motocicleta

Process defects in the painting sector of a national motorcycle assembler

Carlos Osmar Jara Ríos¹, Felipe Moisés Méndez Barreto²

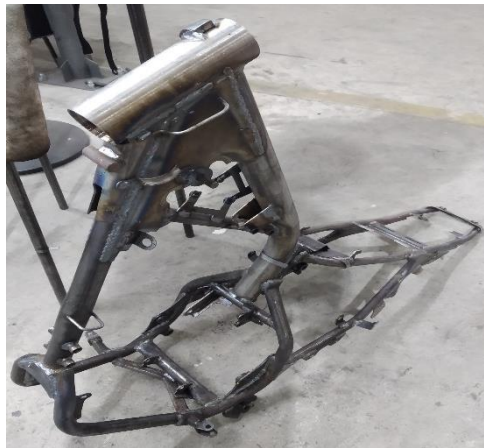
En este sector se aplica una serie de tratamientos químicos a las piezas provenientes de los sectores de soldadura para que presente un aspecto limpio, libre de grasas y aceites, óxidos, escorias de soldaduras que son requerimientos importantes para que la pintura puede adherirse correctamente (Figura 4).

Figura 4. Pieza proveniente sector de soldadura fabrica Z. Fuente: Los autores (2019).

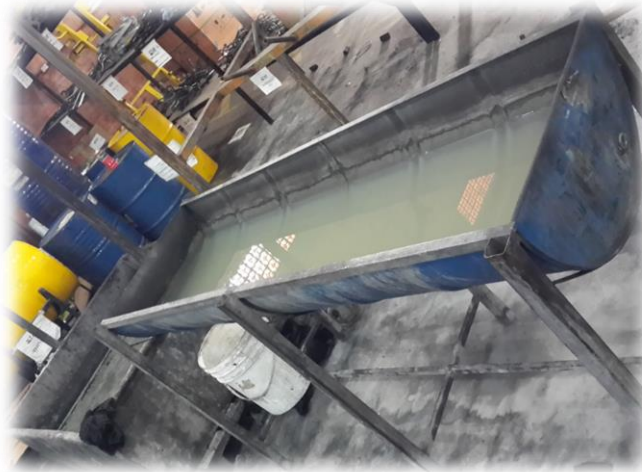
En esta zona se observa un alto uso manual en donde los operarios depositan, acomodan y vuelven a trasladar las piezas en los siguientes estanques una a una que consume mucho tiempo.

2. Enjuague: Todos los procesos de enjuague se aplican para limpiar los procesos anteriores de desengrase, ácidos y lavados, también se usan para eliminar el resto de materiales acuosos de procesos de limpieza. Se usa agua por inmersión (Figura 5).

3. Pre secado: Las piezas provenientes de lavado son secados de manera manual por operarios con paños de tela.

Se puede observar que los trabajadores cuentan con sus respectivos equipos de protección individual **EPIS**. Se observa que las piezas luego del proceso las partes empiezan a tomar una tonalidad más opaca al color natural, como consecuencia de dicho proceso según comentarios de los trabajadores.

Figura 5. Pileta de desengrasado y enjuagado fábrica Z. Fuente: Los autores (2019).

motocicletas, es necesario acciones de choque y otras de largo plazo para la corrección de dichos defectos. En el sector de tratamiento se podría reducir el tiempo empleado un sistema de jaulas metálicas en el que se pueden introducir un mayor lote de piezas trasladados por un puente grúa que alza e introduce la jaula en las piletas se debe conseguir una pileta de mayor tamaño y mejor estética.

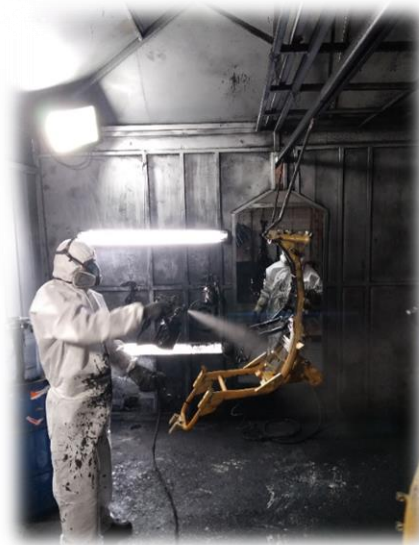
Las Piezas de mayor tamaño serán pintadas a soplete como el chasis en las cabinas de pintura (Figura 6). La cabina de pintura utilizada es de tipo estacionario cuyo proceso de pintado, requiere tiempos prolongados por cada aplicación, debido al que el operario debe colgar las piezas dentro de la cabina, realizar la aplicación de pintura, descolgar la pieza, colocarla en un carro y llevarla al sitio destinado para su secado. Estas cabinas, diseñadas primordialmente para aplicaciones de manera manual, son ideales para lotes de piezas que cuentan con tamaños y geometrías diversas. Como característica técnica, las aperturas tipo ventana con las que cuenta este sistema, están diseñadas para que el proceso de pintura lo realice un operario, sin tener que acceder a la cabina y aplique el revestimiento a una distancia recomendada de mínimo 30 cm de la pieza. (Jiménez, 2015, p. 13).

Figura 6. Cabina de Pintura fabrica Z. Fuente: Los autores (2019).

Las piezas recién pintadas son apiladas sobre pallets de madera que ha de ser transportados al horno de curado se puede observar que sufren golpes y ralladuras, las piezas se pegan unas con otras, impregnación del guante de los operarios o de la madera del pallet por la pieza no se cuenta con un programa de cuantas cantidades de piezas a ser pintadas a diario, no se cuenta con una persona que se encargue de verificar la calidad del terminado de la pintura en donde los defectos más recurrentes en la planta son el escurrido, secado deficiente y crateras en donde las probables causas se mencionan a continuación.

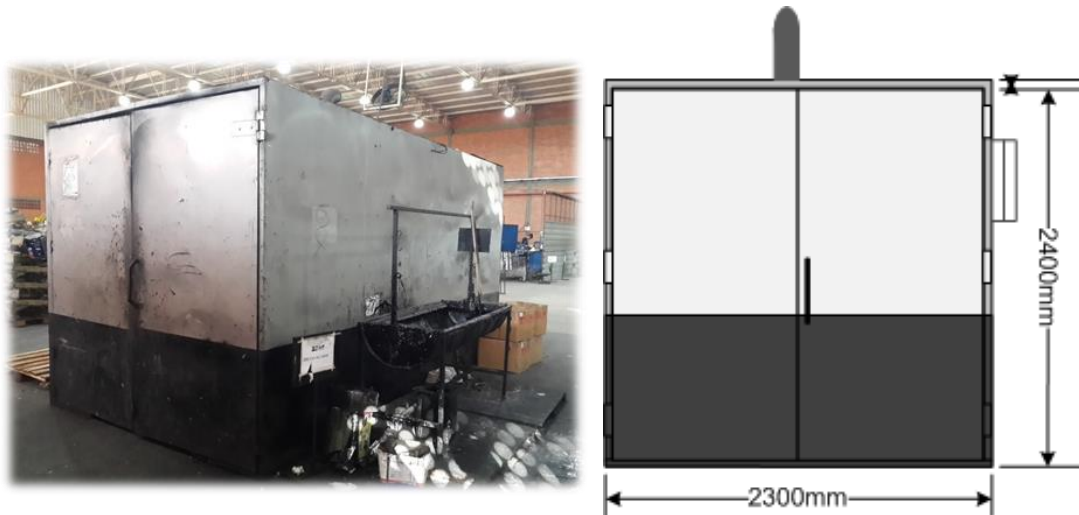
En esta parte son traídas las piezas grandes como pequeñas en contenedores o vagones metálicos que son introducidos en el interior del horno de curado que opera a una temperatura de 160 °C por un lapso de tiempo de 10 a 15 minutos durante este tiempo sufre un proceso denominado polimerización que es un proceso de secado de la pintura en donde la misma va adquiriendo propiedades que mejoran la resistencia a la humedad (Figura 7).

En el horno de curado se puede ver que tiene inconvenientes a la hora de alcanzar la temperatura de trabajo ya que las puertas son constantemente abiertas donde el calor del horno se dispersa rápidamente a su alrededor.

Figura 7. Horno de curado fabrica Z. Fuente: Los autores (2019).

- La capacidad del horno es limitada de las cantidades de piezas que son necesarias abastecer, quedando como cuello de botella en el proceso de curación.

- El coeficiente calorífico del horno era insuficiente para lo necesario al secado, razón por la cual incidían en el tiempo con mayor permanencia de los chasis en el horno.
